Gyógynövénydrog Európai Gyógyszerkönyv szerinti azonossági vizsgálata / *Identity verification of medicinal plant material according to the European Pharmacopoeia*

A kutyabengékéreg (*Frangulae cortex*) makroszkópos és organoleptikus azonosítása az Európai Gyógyszerkönyv 11.5 (Ph. Eur. 11.5) jellemzése alapján (04/2011:0025) történik. / *Macroscopic and organoleptic identification of Frangula bark (Frangulae cortex) is carried out according to the description in the European Pharmacopoeia 11.5 (04/2011:0025, Ph. Eur. 11.5).*

Terméknév / Product name	Azonosító / Lot number	Vizsgálat dátuma / Date of analysis
Kutyabengékéreg	LOT 90-3-106-0077-18	2024.06.05.

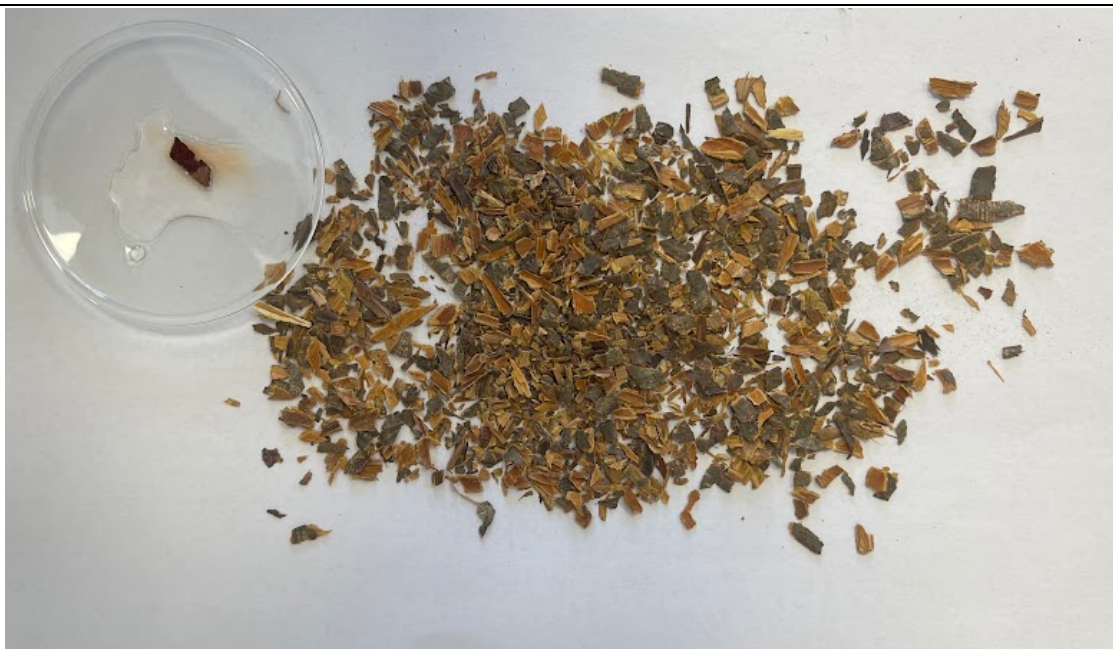
A drog hajlított, majdnem sík vagy görbült, illetve egyszerű, vagy kettős csövecskékhez hasonló, 0,5-2 mm vastag, különböző hosszúságú és átmérőjű kéregdarabokból áll. A kéreg szürkésbarna-sötétbarna színű, hosszan ráncolt, külső oldalán számos szürkés színű keresztirányban húzódó, hosszulás lenticella található. A felületi réteg eltávolítása után egy sötétvörös réteg válik láthatóvá. A lúgok hatására vörösre színeződő narancsos-barna – vörös4-barna színű belső oldal sima felszínű, hosszában sávzott. Törése tömör, belső részén rostos. / *The bark occurs in curved, almost flat or rolled fragments or in single or double quilled pieces usually 0.5-2 mm thick and variable in length and width. The greyish-brown or dark brown outer surface is wrinkled longitudinally and covered with numerous greyish, transversely elongated lenticels; when the outer layers are removed, a dark red layer is exposed. The orange-brown or reddish-brown inner surface is smooth and bears fine longitudinal striations; it becomes red when treated with alkali. The fracture is short, fibrous in the inner part.*

Megfelel. / *Complies.*
